## REVITALIZACIJA POLOVA ROTORA GLAVNOG GENERATORA U HE ĐERDAP 1

## REVITALIZATION OF THE MAIN GENERATOR ROTOR POLES IN HPP DJERDAP 1

Dragan Belonić\*, Dragan Gluvačević

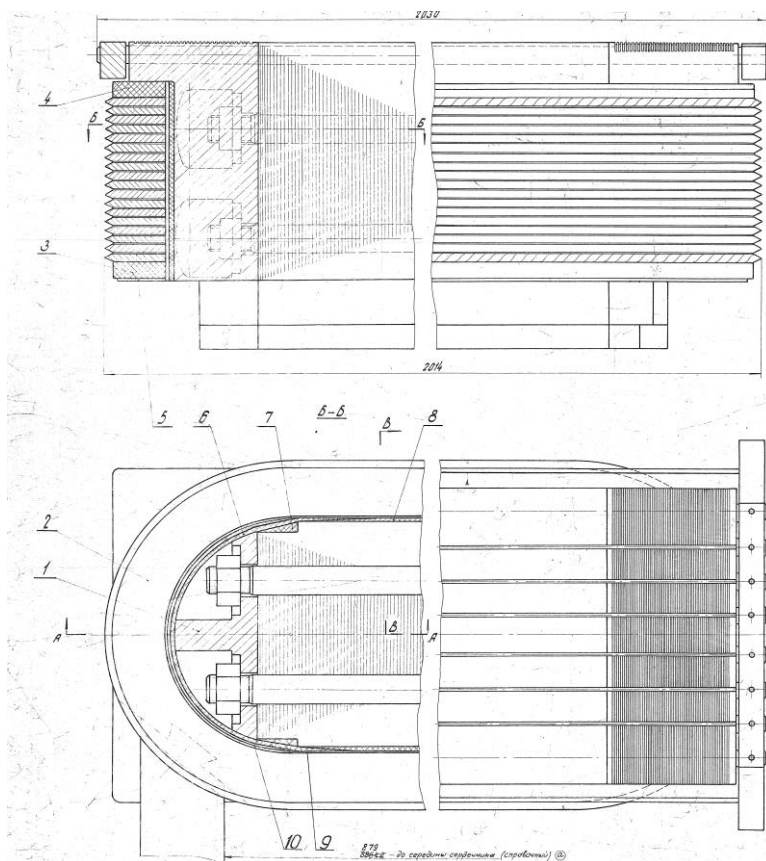
Slika 2: Pol rotora glavnog generatora – izvorno stanje

Međuzavojna izolacija namotaja „starih“ polova rotora glavnog generatora sastojala se od podloški izrađenih od staklomikanita, azbestnog papira i staklene trake. Korpusna izolacija namotaja bila je izrađena od odgovarajućih elemenata izrađenih od tekstolita i impregnirane stakloplastike i azbestnog papira.

(poz. 1. – jezgro pola; poz. 2. – namotaj pola; poz. 3.÷4. – izolacioni prsten; poz. 5. – metalni prsten; poz. 6.÷10. – elementi korpusne izolacije namotaja pola)

Namotaj pola na jezgro pola je fiksiran umetanjem odgovarajućih zaptivki/umetaka izrađenih od tekstolita. Namotaj i jezgro pola ne predstavljaju monolitnu celinu. Namotaj starih polova je moguće lako skinuti sa jezgra pola.

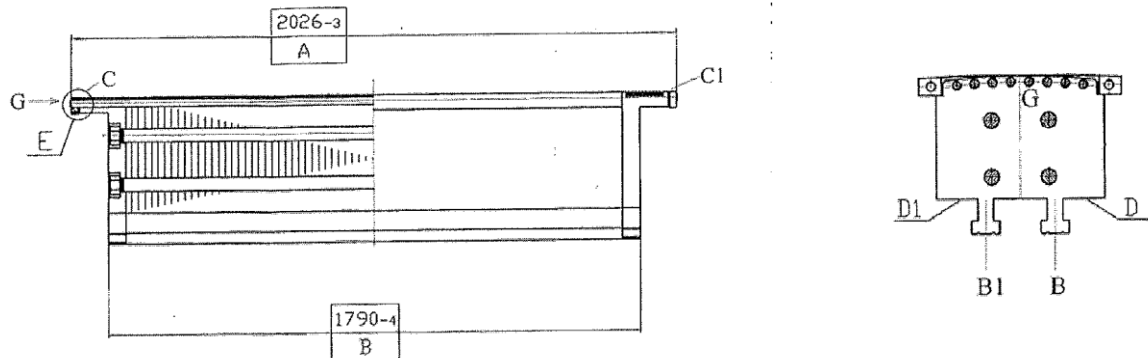
Slika 4: Jezgro rotora glavnog generatora (sa definisanim kontrolnim tačkama)

- Vizuelna kontrola varova i kontrola metodom „čekićanja“ labavosti prigušnih štapova u jezgru pola.
- Kontrola magnetnim fluksom ili obojenim penetrantima osnovnog materijala na spoljašnjoj površini pritisnih ploča.

- Sanacioni radovi na jezgrima polova (saglasno usvojenoj tehnologiji definisanoj u Tehničkom zadatku):
  - Uklanjanje ostataka korpusne izolacije sa jezgra pola.
  - Čišćenje jezgra peskarenjem/bakarnom sačmom od korozije, premaza i ostataka izolacije.
  - Sanacija uočenih nedostataka na zavarenim spojevima.
  - Sanacija varova i labavosti prigušnih štapova u jezgru pola.
  - Sanacija zavarenih spojeva na veznim delovima („T četvrtke“) jezgara polova saglasno zahtevima.
  - „Kalaisanje“ površine „K“ lemom saglasno zahtevima na crtežu.
  - Čišćenje površine jezgra pola pre nanošenja premaza.
  - Farbanje jezgra pola.

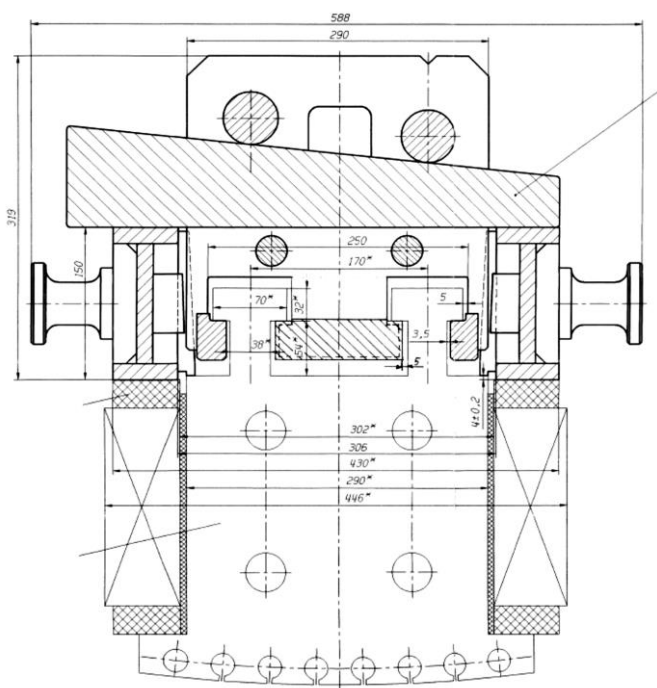
Slika 6: Alat za presovanje i impregnaciju namotaja pola

Izvođač radova je izradio odgovarajuće alate za montažu namotaja na jezgro pola i alat za potrebe električnih ispitivanja međuzavojne i korpusne izolacije namotaja pod pritiskom.

HE „Đerdap 1“ je izradio odgovarajuće alate za presovanja namotaja na jezgru pola za potrebe impregnacije.
