DOI: [10.46793/CIGRE37.C2.01](https://doi.org/10.46793/CIGRE37.C2.01)**C2.01****ANALIZA I NAUČENE LEKCIJE IZ INCIDENTA U ELEKTROENERGETSKOM
СИСТЕМУ ЈУГОИСТОЧНЕ ЕВРОПЕ – 21. ЈУН 2024.****ANALYSIS AND LESSONS LEARNED FROM THE POWER SYSTEM INCIDENT IN
SOUTHEASTERN EUROPE – JUNE 21, 2024****Vladimir Bećejac^{*1}, Nikola Savić***

Abstract: On June 21, 2024, a severe incident occurred in the power system of Southeastern Europe, resulting in significant load and generation losses across multiple countries, including Albania, Bosnia and Herzegovina, Montenegro, and Croatia. This paper analyzes the sequence of events leading to the system collapse, based on data from the ENTSO-E report. Special attention is given to pre-incident assessments, including security evaluations conducted by Regional Coordination Centers (RCC), the functioning of protection systems, and communication mechanisms between Transmission System Operators (TSOs). Additionally, the system restoration process is examined, identifying key challenges and recommendations for improving the operational resilience of power grids. The paper provides a detailed insight into the technical and organizational aspects of the incident

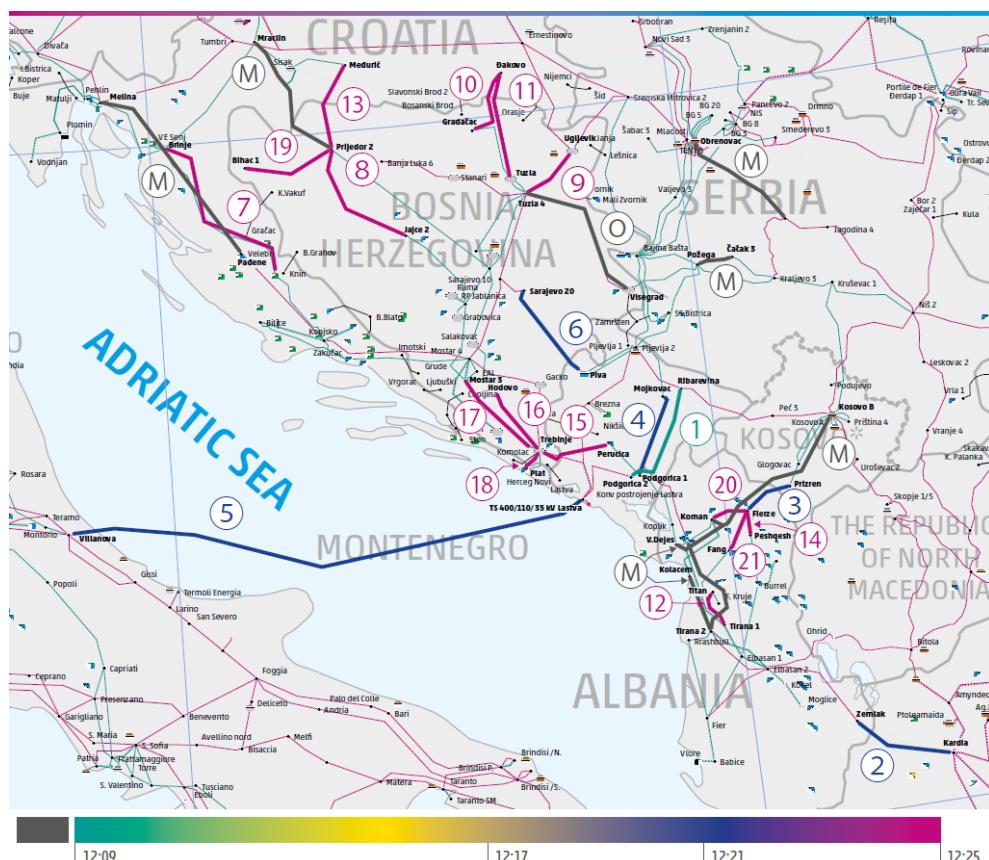
Geografska mapa regiona na Slici 1 prikazuje hronologiju događaja. Boje na mapi označavaju vreme isključenja. Brojevi ukazuju na tačan redosled isključenja i povezani su sa ID brojevima isključenja iz Tabele 2. Planirana isključenja koja su obavljena pre poremećaja istaknuta su sivom bojom i označena velikim slovom M (održavanje). Isključenje dalekovoda Višegrad – Tuzla 4 označeno je slovom O (ostalo), zbog prethodne noći isključenog zbog visokog napona na mreži NOSBiH.

U 12:09:16.213 došlo je do kvara na 400 kV dalekovodu između Ribarevine (CGES) i Podgorice 2 (CGES). Diferencijalna zaštita dalekovoda aktivirana je zbog zemljospaja koji se desio u fazi L3 usled smanjenja bezbedonosnog rastojanja do vegetacije u trasi dalekovoda. Sistem relejne zaštite radio je u skladu sa svojim postavkama, pri čemu je prva faza diferencijalne zaštite (postavljena na 480 A) delovala bez vremenskog kašnjenja (0 ms). Budući da je kvar bio trajan, nakon neuspešnog automatskog ponovnog uključenja došlo je do definitivnog isključenja u sve tri faze, i dalekovod je ostao van pogona.

U 12:21:33:200 došlo je do kvara na 400 kV interkonektivnom dalekovodu između Zemblaka (OST) i Kardie (IPTO – Grčka). Distantna zaštita prvo je isključila dalekovod sa strane Zemblaka (OST) u fazi L2, a prekostrujna zaštita na glavnoj zaštitnoj jedinici 1 sa strane Kardie (IPTO) delovala je u sve tri faze. Zatim je u trafostanici Zemblak (OST) došlo do neuspešnog automatskog ponovnog uključenja u fazi L2, koje je završeno definitivnim isključenjem u sve tri faze. Uzrok aktiviranja zaštite bilo je smanjenje rastojanja do vegetacije ispod dalekovoda, što je izazvalo kvar u fazi L2 blizu trafostanice Zemblak (OST) – na 19,2% dužine dalekovoda (od TS Zemblak). U trenutku događaja, jednopolno automatsko ponovno uključenje na Kardia P940 bilo je van upotrebe. Zbog toga su sva isključenja bila u sve tri faze. Tele-zaštitni sistem dalekovoda takođe je bio van upotrebe. Stoga u trafostanici Kardia nije mogao biti primljen signal za prenos isključenja iz Zemblaka; zbog toga ubrzanje funkcije Z2 koja je bila pokrenuta nije bila moguća. Funkcija za prekostrujnu zaštitu od zemljospaja u TS Kardia imala je približno isti domet kao i distantna zaštita Z2, ali sa kraćim vremenskim kašnjenjem, zbog čega je delovala pre funkcije Z2. Može se reći da je sistem relejne zaštite radio prema svojim postavkama.

Slika 1: Hronologija događaja u regionu

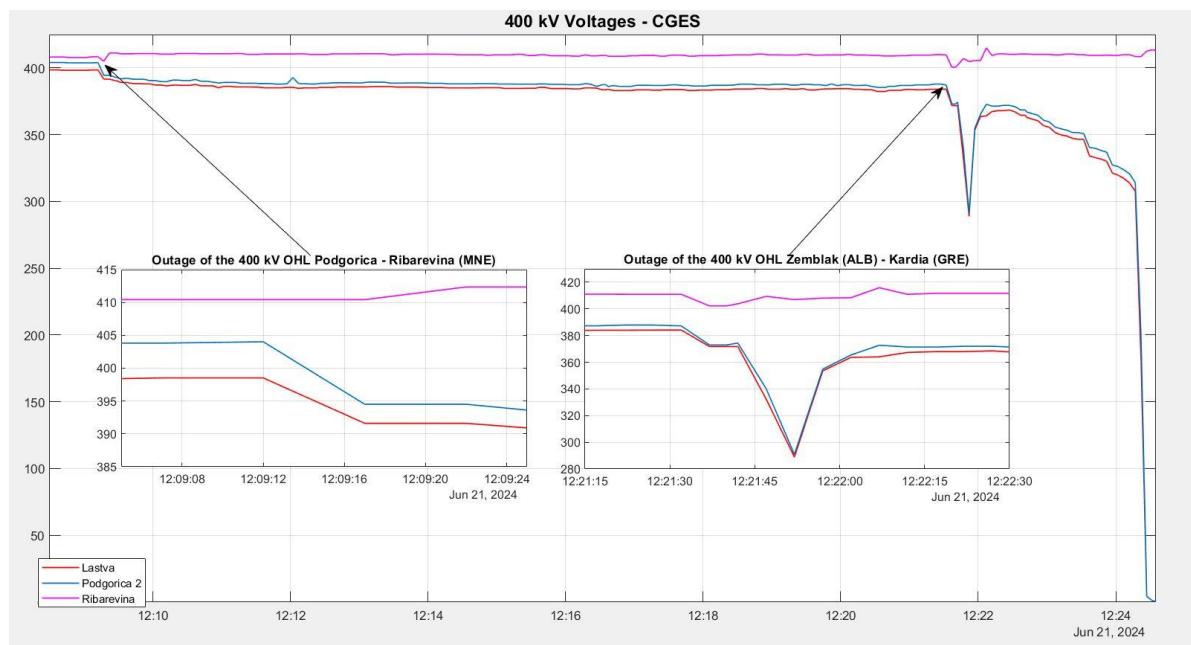
Na slikama 2 i 3 su prikazani naponski profili na 400 kV i 220 kV strani u CGES tokom incidenta, respektivno.

Slika 2. Merenja 400 kV napona u prenosnom sistemu CGES

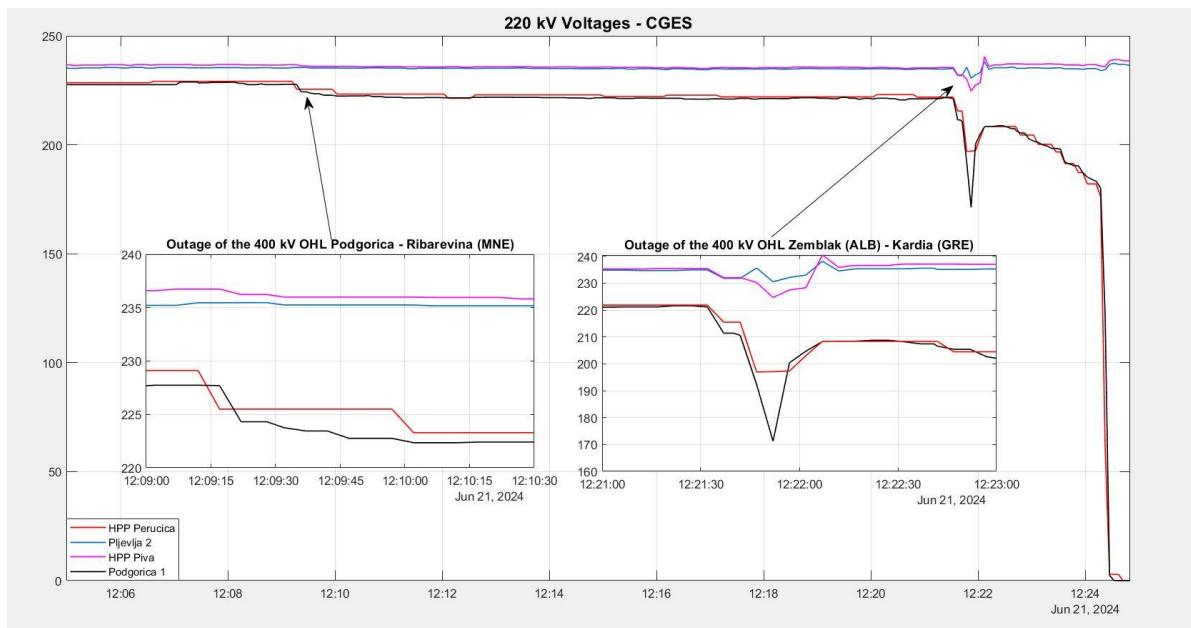
Slika 3. Merenja 220 kV napona u prenosnom sistemu CGES

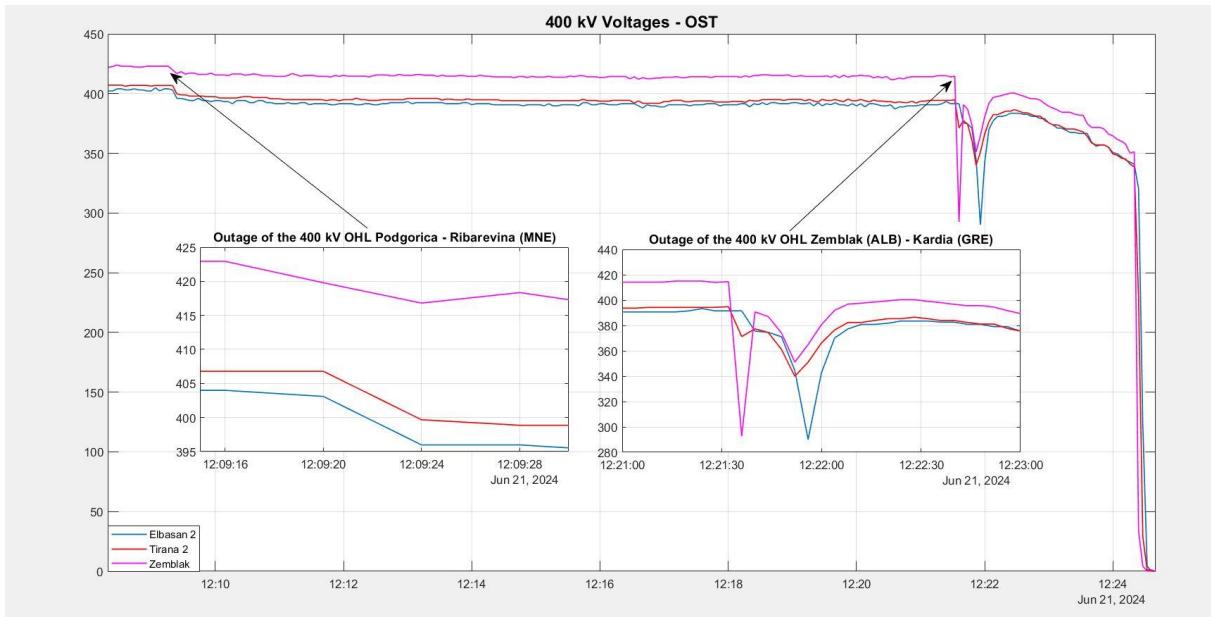
Na slikama 4 i 5 su prikazani naponski profili na 400 kV i 220 kV strani u OST tokom incidenta, respektivno.

Slika 4. Merenja 400 kV napona u prenosnom sistemu OST

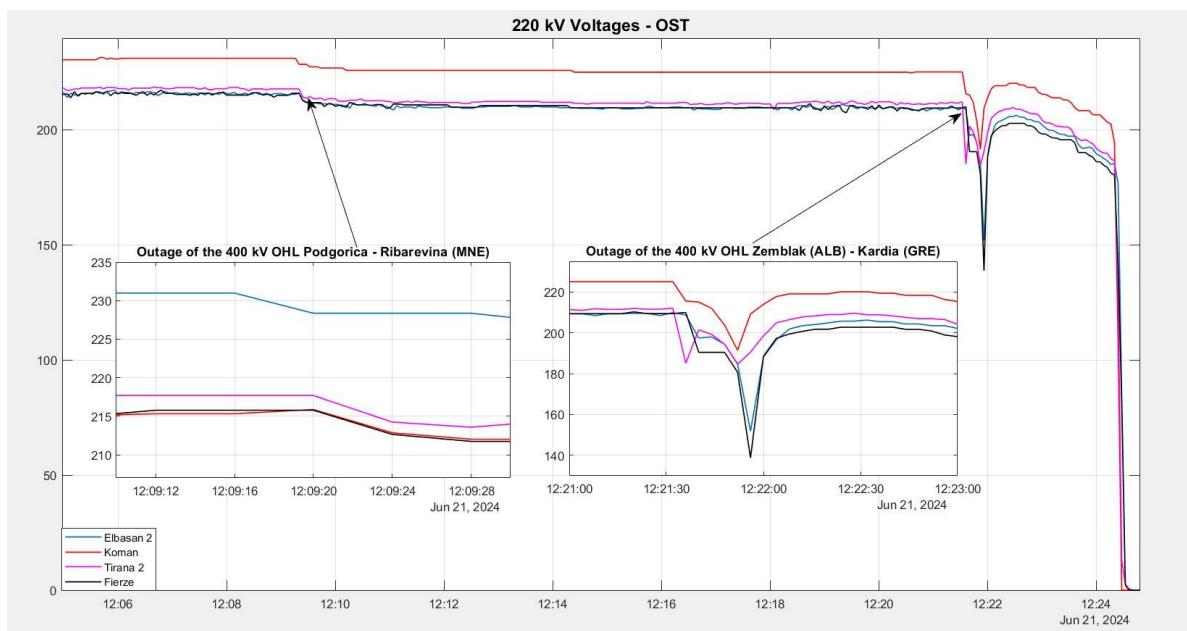
Slika 5. Merenja 220 kV napona u prenosnom sistemu OST

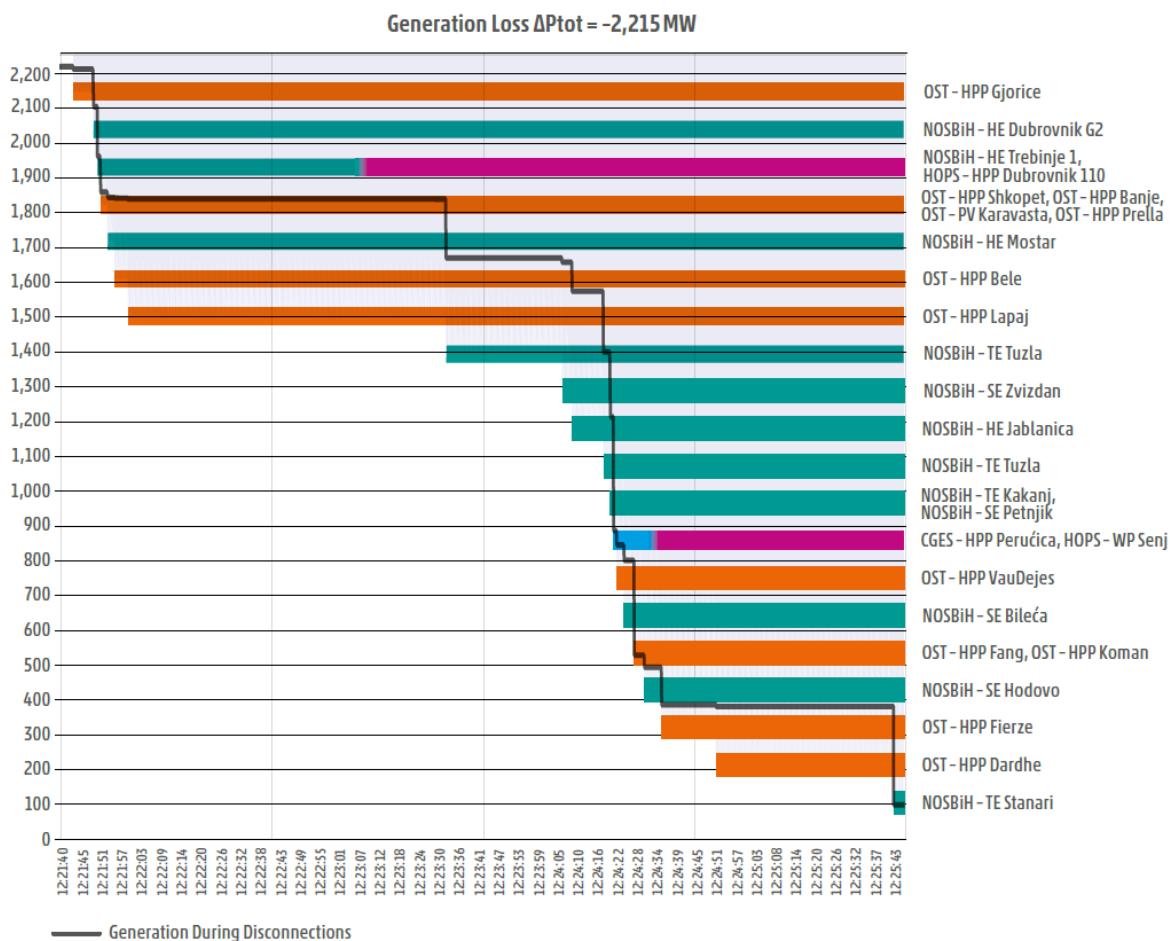
Na y-osi sa desne strane su prikazane pojedinačne elektrane (hidroelektrane, termoelektrane i drugi izvori), dok x-osa predstavlja vreme u sekundama, od 12:21 do 12:25, čime je jasno naglašeno da se ceo proces odigrao u manje od pet minuta.

Crna linija prikazuje akumulativni pad proizvodnje, dok različite boje označavaju pripadnost elektrana različitim operatorima prenosnog sistema (npr. OST – Albanija narandžasta, NOSBiH – BiH zelena, HOPS – Hrvatska bordo, CGES – Crna Gora plava). Grafik jasno pokazuje da je do najvećih gubitaka došlo ispadanjem hidroelektrana u Albaniji i termoelektrana u Bosni i Hercegovini, a najintenzivniji pad desio se u intervalu između 12:22:30 i 12:24:30, ukazujući na kaskadni karakter događaja. Prikaz jasno ukazuje na brzinu širenja poremećaja. Ovakav grafik predstavlja dragocen alat za vizuelizaciju dinamike sistemskog kolapsa i treba da posluži kao osnova za formulisanje tehničkih i organizacionih preporuka u cilju prevencije sličnih incidenata u budućnosti, što će i biti navedeno na kraju rada.

Slika 6: Hronološki gubitak proizvodnje

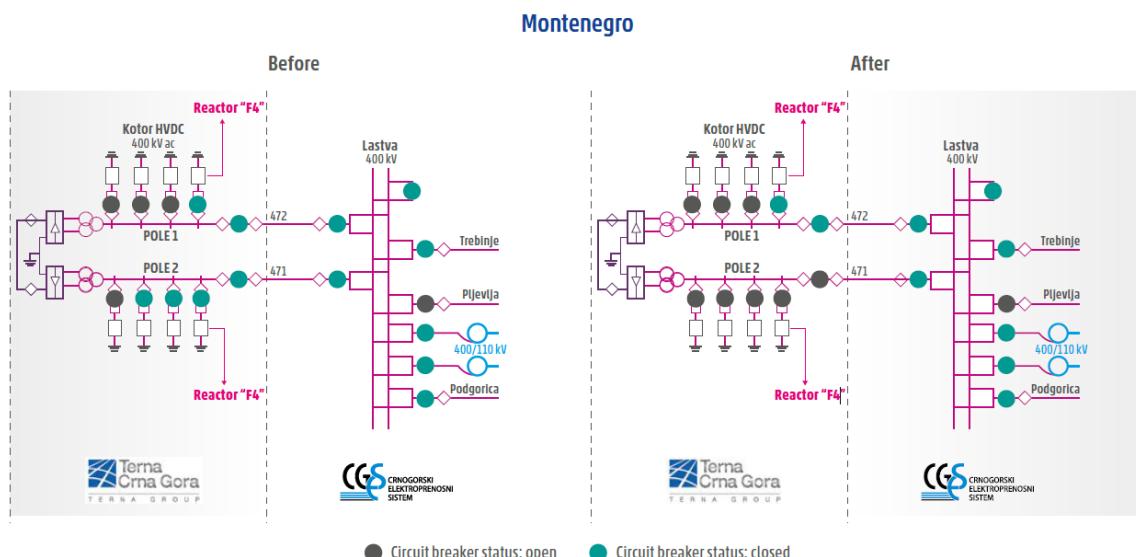
Tokom događaja 21. juna, Pol 2 je prenosio aktivnu snagu. Na slici 7 prikazano je stanje prekidača u trafostanici Kotor, gde se vidi da su tri od četiri šant prigušnice bile u radu. Suprotno tome, Pol 1, koji nije prenosio snagu, imao je u pogonu samo prigušnicu F4, koja je ostala u pogonu tokom čitavog incidenta.

slika 7. Pojednostavljeni jednopolni dijagram Monita veze, stanica Kotor, sa prikazom statusa prekidača pre i posle ispada Monita veze

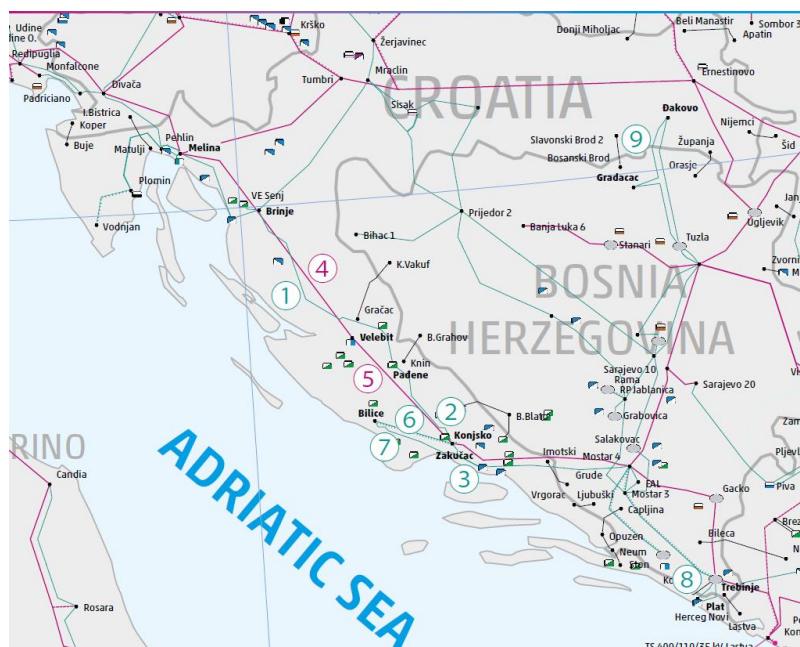
Slika 9: Proces ponovnog uspostavljanja za HOPS

Prvo uključenje izvršeno je u 12:52 na 220 kV dalekovodu Brinje – Pađene (①), zatim u 12:53 uključen je 220 kV dalekovod Pađene – Konjsko (②), a u 12:54 uključen je 220 kV dalekovod Konjsko – Zakučac, nakon čega je u 12:55 pušten u pogon transformator 220/110 kV u trafostanici Zakučac (③). Cilj ove sekvence manipulacija bio je dovođenje napona na 220 kV sabirnice u HE Zakučac i napajanje sabirnica 220 kV u TS Konjsko, gde se nalazi statički kompenzator reaktivne snage (SVC).

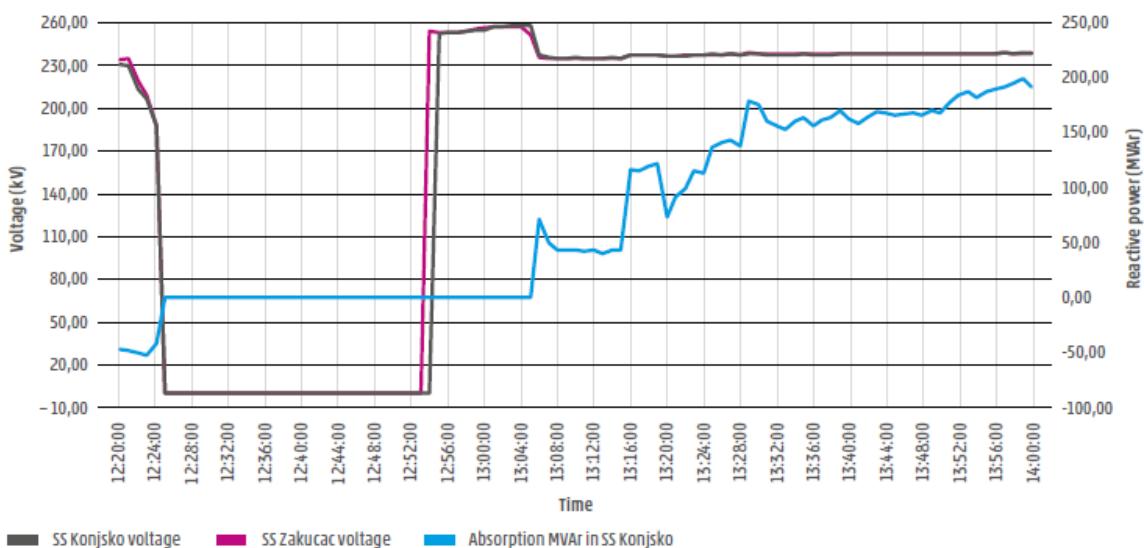
Zbog prisutnog visokog napona u 220 kV mreži, koji je posledica dugih, slabo opterećenih dalekovoda, dispečeri HOPS-a su u 13:02 pustili u pogon HE Zakučac sa snagom od 63 MW, a zatim je u 13:05 uključio SVC na 220 kV strani u TS Konjsko. Ove manipulacije su doprinele rešavanju problema previsokog napona, što je ilustrovano na slici 10.

Slika 10: Uz problem previsokih napona

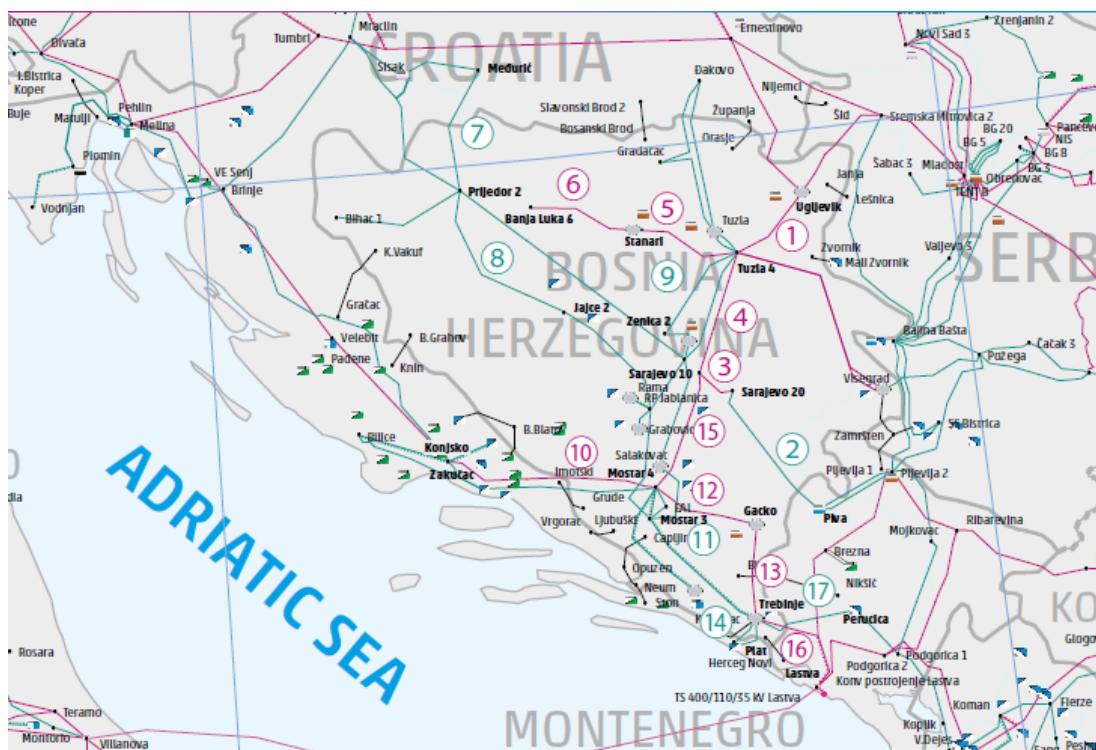
Slika 11: Proces ponovnog uspostavljanja za NOSBiH

Pre početka procesa ponovnog uspostavljanja prenosnog sistema, dispečeri u NOSBiH su, u skladu sa planom uspostavljanja, isključili sve prekidače koji su nakon poremećaja ostali u uključenom stanju u pogodjenim trafostanicama. Oba 400 kV interkonektivna dalekovoda iz TS Ugljevik ka TS Ernestinovu (Hrvatska) i TS Sremskoj Mitrovici 2 (Srbija) bila su u pogonu, i dispečeri NOSBiH odlučili su da započnu proces uspostavljenja iz TS Ugljevik (kao što je prikazano na slici 11).

Uspostavljanje je započeto u 12:33, kada je uključen interni 400 kV dalekovod Ugljevik – Tuzla 4 (1) i time je napon doveden na 400 kV sabirnice u TS Tuzla 4, koja je jedna od najvažnijih za NOSBiH.

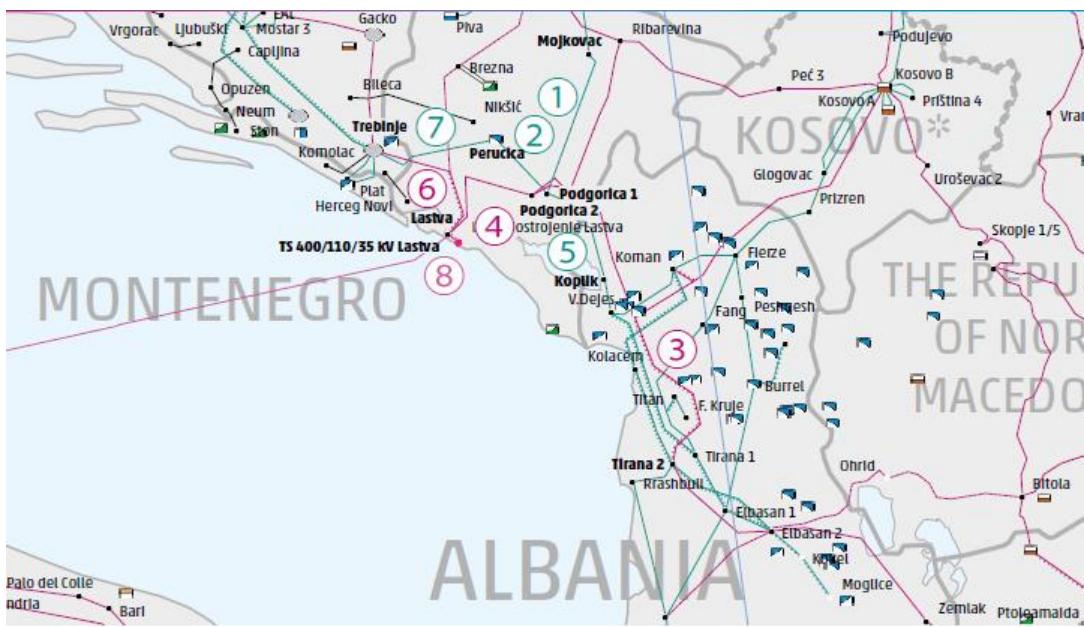
Slika 12: Proces ponovnog uspostavljanja za CGES

Redosled ponovnog uključenja elemenata u mreži CGES-a prikazan je na slici 12. Najbrži način za povratak napajanja u južni deo sistema CGES-a bio je sinhronizacija dva razdvojena dela sistema.

Proces ponovnog uspostavljanja južnog dela prenosnog sistema CGES-a započeo je uključenjem 220 kV dalekovoda Mojkovac – Podgorica 1 (①) u 12:39, a odmah nakon toga, u 12:40, uključen je 220 kV dalekovod Podgorica 1 – HE Perućica (②). U 12:46 je uključen prvi transformator 220/110 kV u TS Podgorica 1, čime je započeto ponovno napajanje potrošača u glavnom gradu Crne Gore, dok je drugi transformator 220/110 kV u TS Podgorica 1 uključen u 13:23.

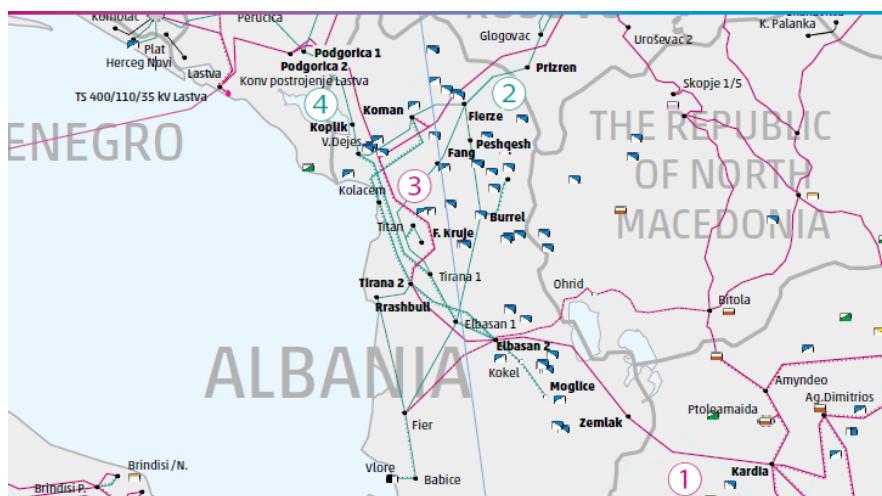
Slika 13: Proces ponovnog uspostavljanja za OST

Redosled ponovnog uključivanja elemenata u mreži OST-a prikazan je na slici 13. Pošto su prekidači u trafostanicama Zemblak, Elbasan 2 i Tirana 2 već bili uključeni, odmah nakon uključenja 400 kV interkonektivnog dalekovoda Kardia (GR) – Zemblak (AL) (1) u 12:38, napon je doveden na 400 kV sabirnice u TS Zemblak, Elbasan 2 i Tirana 2.
