DOI: [10.46793/CIGRE37.C2.01](https://doi.org/10.46793/CIGRE37.C2.01)**C2.01****ANALIZA I NAUČENE LEKCIJE IZ INCIDENTA U ELEKTROENERGETSKOM
СИСТЕМУ ЈУГОИСТОЧНЕ ЕВРОПЕ – 21. ЈУН 2024.****ANALYSIS AND LESSONS LEARNED FROM THE POWER SYSTEM INCIDENT IN
SOUTHEASTERN EUROPE – JUNE 21, 2024****Vladimir Bećejac^{*1}, Nikola Savić***

Abstract: On June 21, 2024, a severe incident occurred in the power system of Southeastern Europe, resulting in significant load and generation losses across multiple countries, including Albania, Bosnia and Herzegovina, Montenegro, and Croatia. This paper analyzes the sequence of events leading to the system collapse, based on data from the ENTSO-E report. Special attention is given to pre-incident assessments, including security evaluations conducted by Regional Coordination Centers (RCC), the functioning of protection systems, and communication mechanisms between Transmission System Operators (TSOs). Additionally, the system restoration process is examined, identifying key challenges and recommendations for improving the operational resilience of power grids. The paper provides a detailed insight into the technical and organizational aspects of the incident

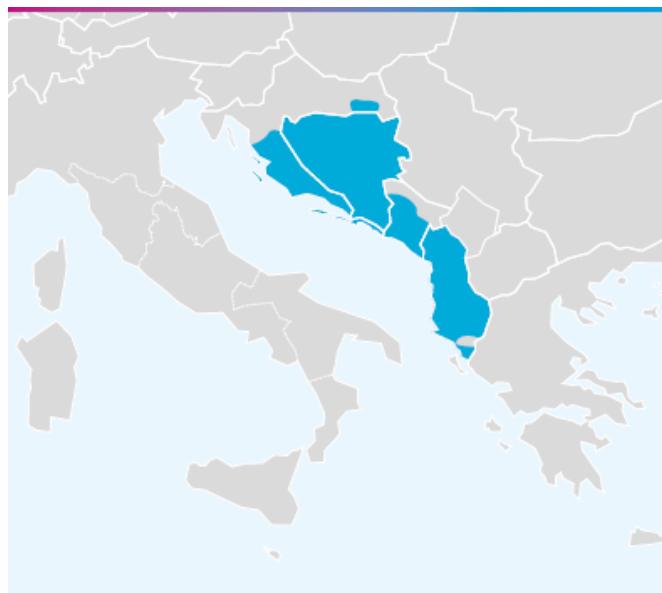
Slika 8: Pogođeni region

Tokom incidenta sa nestankom napajanja električnom energijom u jugoistočnom delu kontinentalne Evrope 21. juna, u HOPS-ovom sistemu došlo je do nestanka napajanja u manjem delu oblasti Osijek i gotovo celokupnoj oblasti Dalmacije. NOSBiH i OST su imali nestanak napajanja u celokupnom sistemu (osim manjeg opterećenja koje je bilo napajano radikalno sa juga Albanije iz grčkog sistema), i najbrži proces povratka sistema sproveden je korišćenjem međusobnih interkonekcija sa susedima.

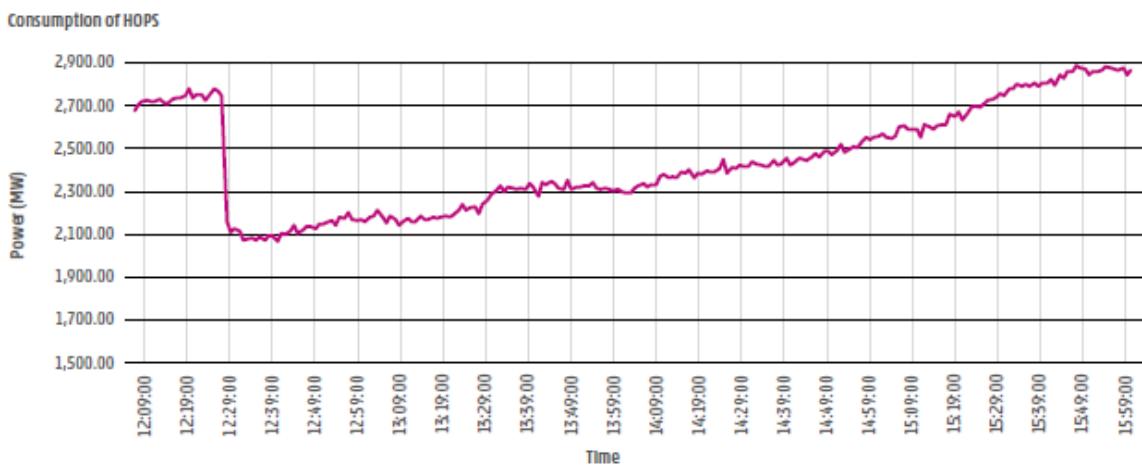
Slika 14: porast potrošnje u mreži HOPS

HOPS je izgubio približno 700 MW potrošnje. Slika 14 prikazuje porast potrošnje u HOPS mreži tokom procesa uspostavljanja. Brzina povratka potrošnje zavisila je od operatora distributivnog sistema (DSO) i dispečerskih centara.

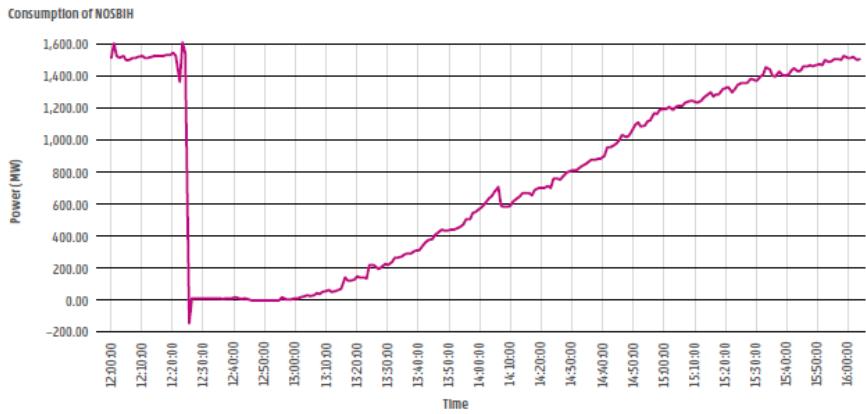
Slika 15: porast potrošnje u mreži NOSBiH

NOSBiH je izgubio celokupnu potrošnju. Slika 15 prikazuje porast potrošnje u NOSBiH mreži tokom procesa uspostavljanja. Brzina povratka potrošnje zavisila je od DSO-ova i mrežnih centara.

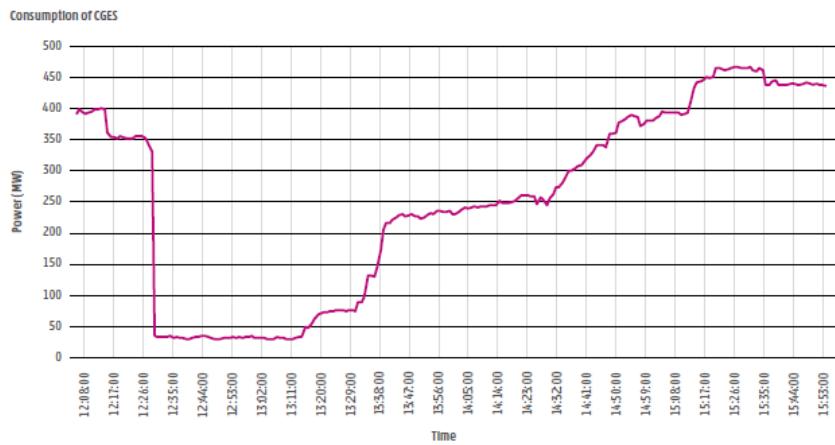
Slika 16: porast potrošnje u mreži CGES

CGES je izgubio približno 70% potrošnje. Slika 16 prikazuje porast potrošnje u CGES mreži tokom procesa uspostavljanja. Brzina povratka potrošnje zavisila je od DSO-ova i mrežnih centara.

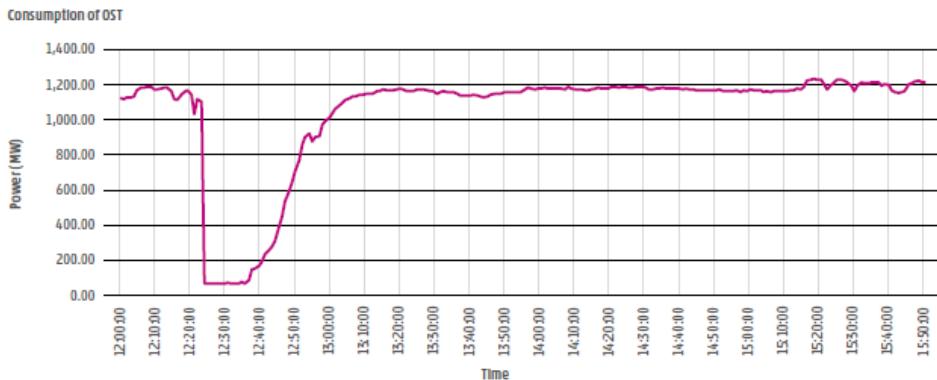
Slika 17: porast potrošnje u mreži OST

OST je izgubio gotovo svu potrošnju; samo je mali deo mreže bio radijalno povezan sa mrežom IPTO-a (Grčka). Slika 17 prikazuje porast potrošnje u OST mreži tokom procesa uspostavljanja. Brzina povratka potrošnje zavisila je od DSO-ova i mrežnih centara.
